# 조정기 분해점검 확인서

Elinko, Inc

◆ 충북종합사회복지센터 (청주). FIG 270 MK2 작업사진 1 (2020.04.07)  
( Main )

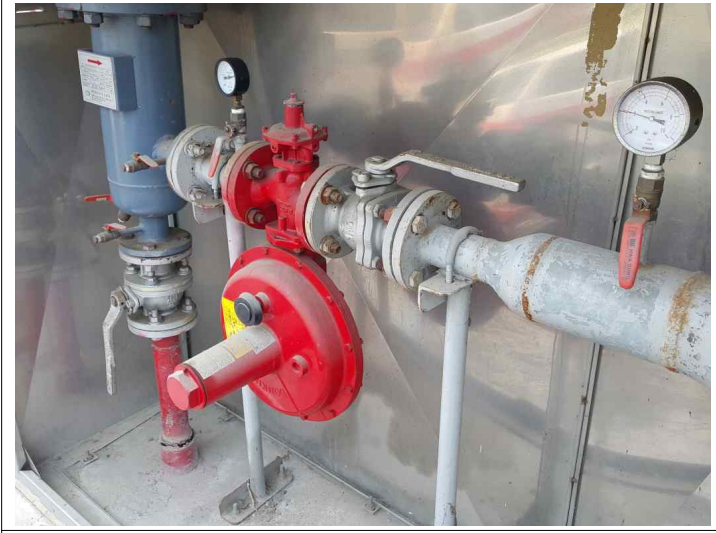
( 조절기 분해점검 - 작업전 )

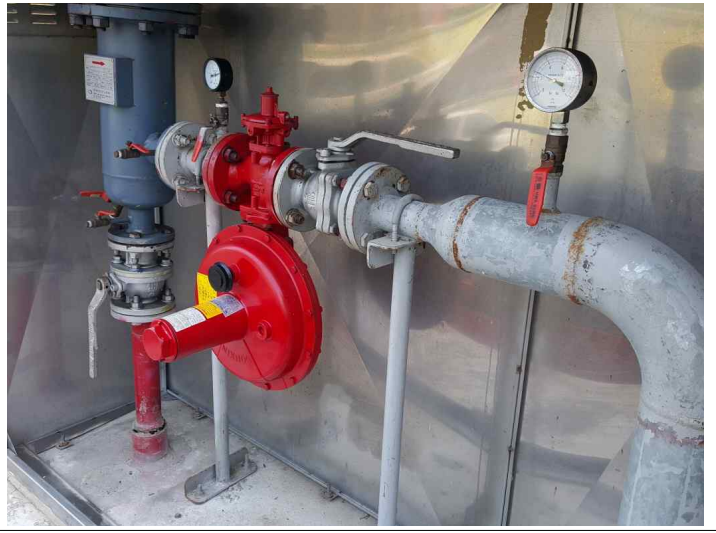
( 조절기 분해점검 - 작업완료 )

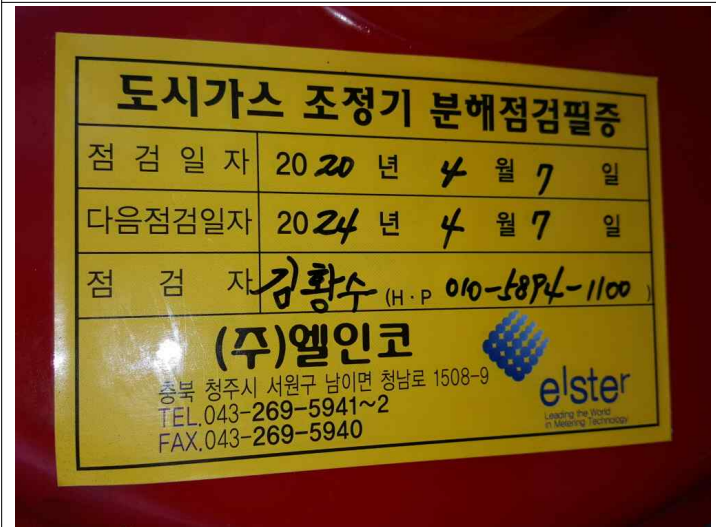
( 분해점검 필증 부착 )

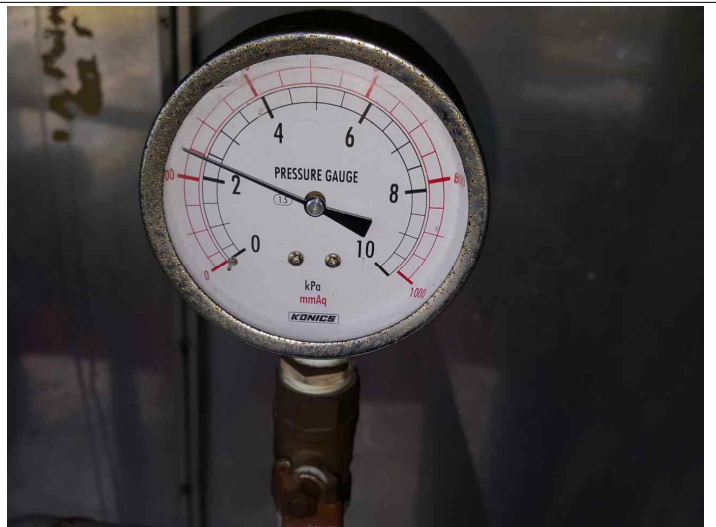
( 점검완료후 압력계 )

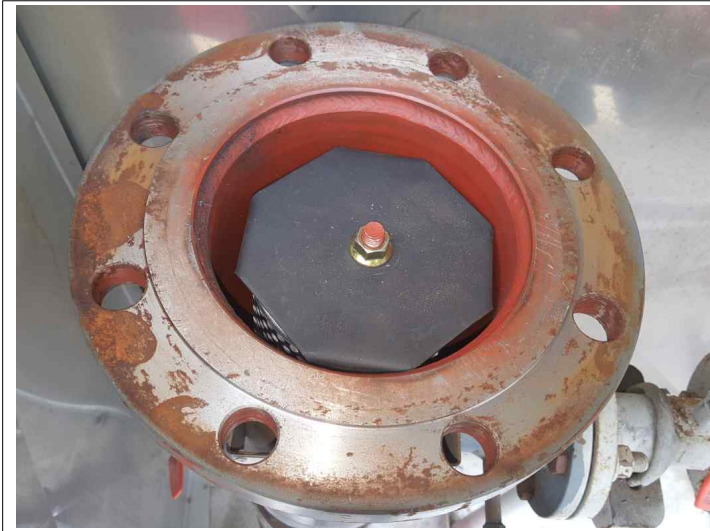
( FILTER ELEMENT 교체전 )

NO	점 검 항 목	상 태				조 치 내 역	비 고
		WORKER		MONITER			
		양호	불량	양호	불량		
1	분 해 점 검 전	MAIN DIAPHRAGM	○				
2		O.P.C.O. DIAPHRAGM	○				
3		MAIN VALVE SEAT	○				
4		ORIFICE	○				
5		O.P.C.O. VALVE SEAT	○				
6		O-RING	○				
7		FILTER Element		●			교체 필요.
8	PRESSURE GAUGE	○					
1	점 검 후 성 능 검 사	접 합 상 태	○				
2		기 밀	○				
3		소 음	○				
4		정 압 ( HUNTING )	○				
5		정 압 ( 압 력 밀 림 )	○				
6		공 급 압 력	○				
7		REGURATING 작동상태	○				
8		O.P.C.O. 작동상태	○				
9		PRESSURE GAUGE	○				
10		FILTER	○				Element 교체후 양호함.

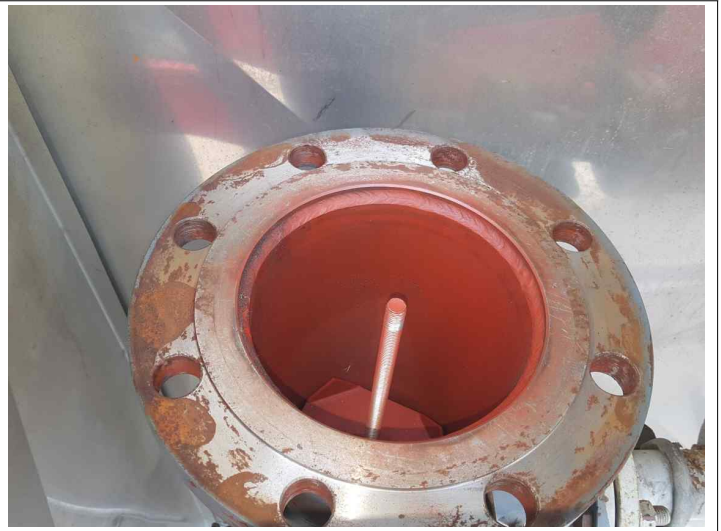
( FILTER 내부 이물질 제거 )

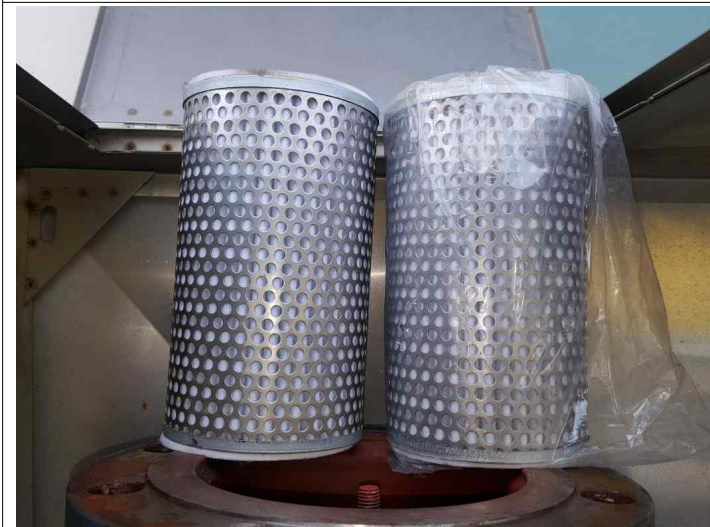
( FILTER ELEMENT 교체 )

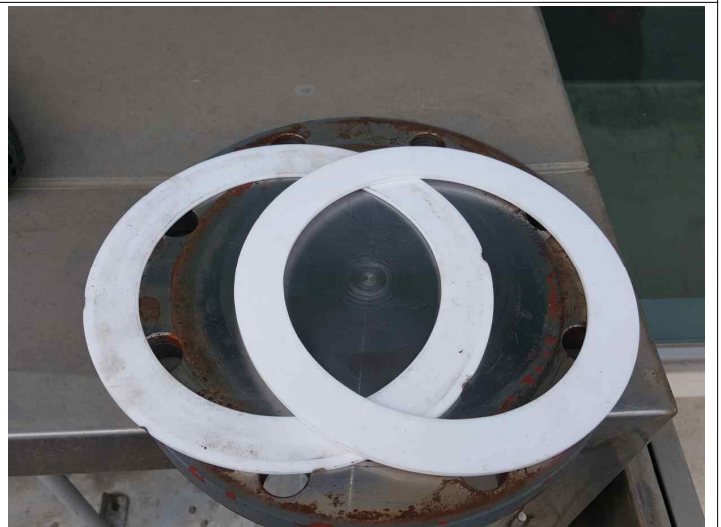
( FILTER 가스켓 교체 )

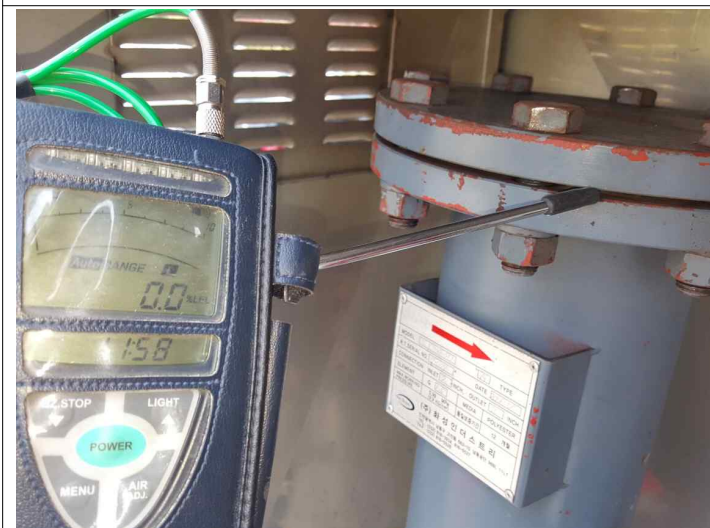
( FILTER ELEMENT 교체후 GAS 누설점검 )

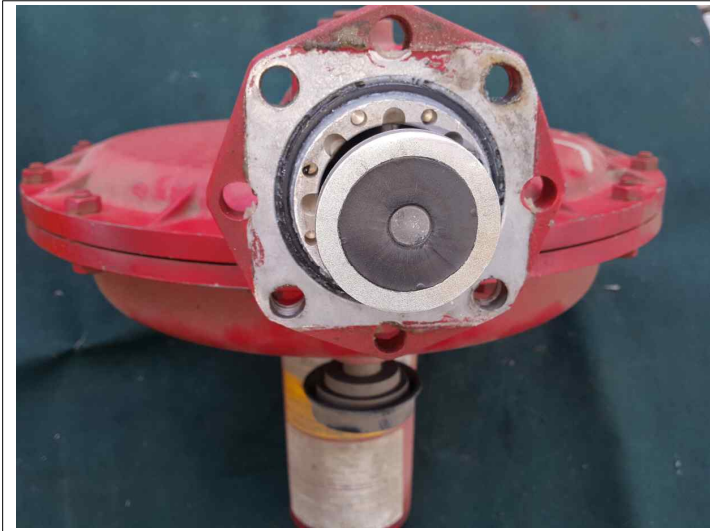
( VALVE SEAT 점검전 )

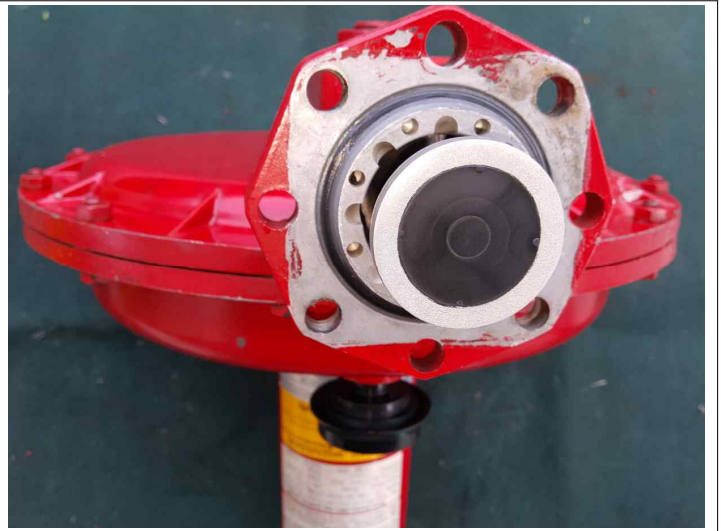
( VALVE SEAT 점검완료 )

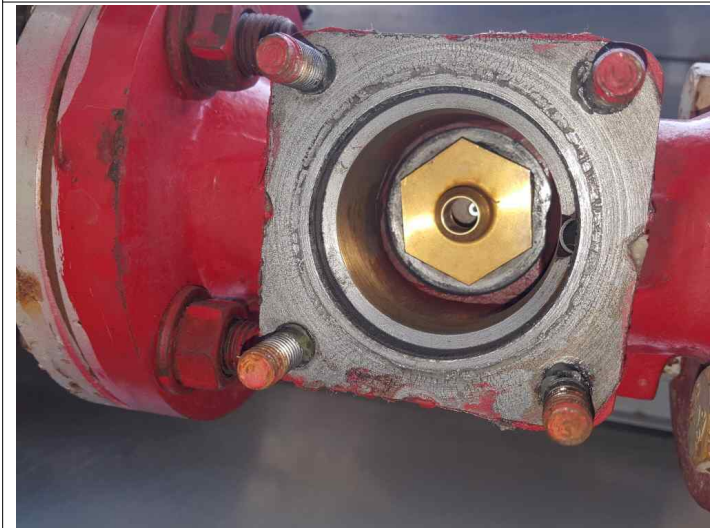
( ORIFICE 점검전 )

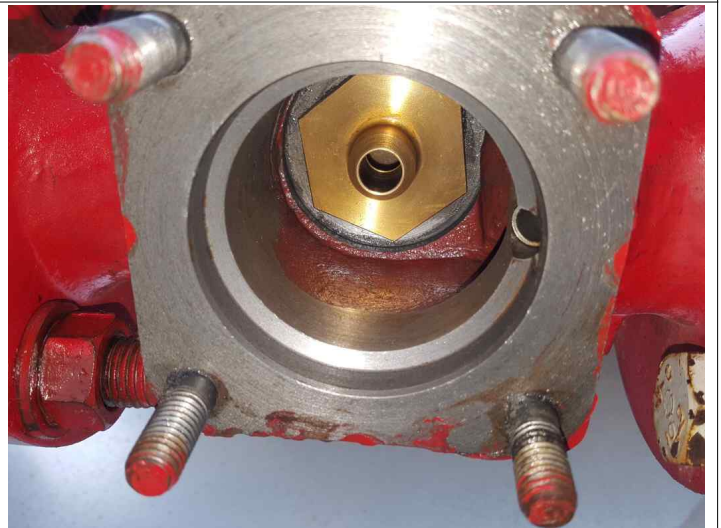
( ORIFICE 점검완료 )

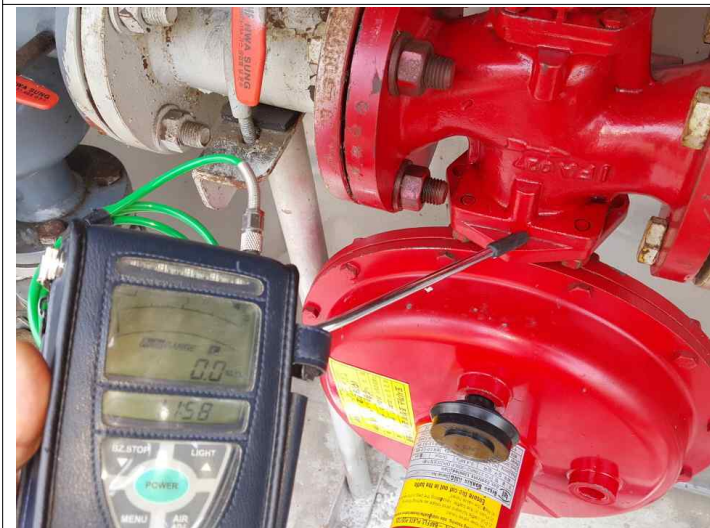
( REGULATOR 점검완료후 GAS 누설점검 )
